C02-施工階段 現場勘查 / 會議紀錄表

施工階段生態保育措施自主檢查表(施工廠商)

工程名稱：淡水河金色水岸大河門戶改善工程

C05-施工階段生態保育措施抽查表

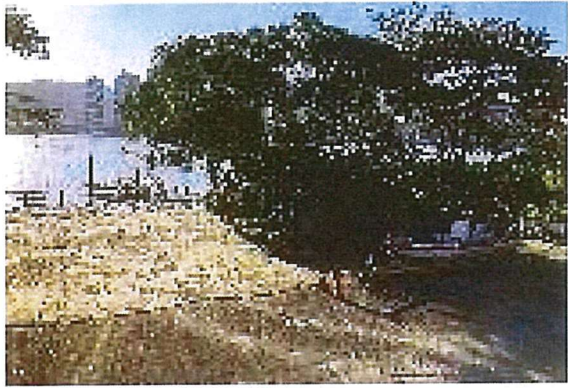
項次	檢查項目	執行結果				執行狀況陳述/相關照片說明(註)
		已執行	執行但不足	未執行	非執行期間	
1	[生態保全對象]0K+750 附近樟樹 [迴避]拉設警示帶迴避保護，如因天然因素或工程必要，需要先通報核定，再以適當方式修剪。	✓				註 1
2	[生態保全對象]1K+300 附近榕樹群 [迴避]拉設警示帶迴避保護，如因天然因素或工程必要，需要先通報核定，再以適當方式修剪。	✓				註 2
3	[關注棲地]既有濱水及河岸植被 [縮小]依設計圖設置施工便道及置料區，優先使用裸露地、既有道路或施工便道，避免超過設計圖規定區域。	✓				註 3
4	[關注棲地]0K+000~0K+200 次生林環境 [減輕]於非施工範圍之次生林區域拉設警示帶，設置「生態不干擾區」，減少工程擾動，提供生物棲息空間。	✓				
5	[關注棲地]濱水河岸 [減輕]環境維護管理禁止使用農藥。若於施工範圍發現有大面積小花蔓澤蘭或其他入侵種外來植物時通報主管機關，評估於環境整理作業時配合工程合併進行外來種移除作業之可行性。	✓				
6	[關注棲地]濱水河岸 [減輕]依設計圖進行河濱施工便道及相關工程施做，維持多孔隙護岸及既有底質環境，避免阻斷蟹類及兩棲爬蟲類等生物橫向廊道。	✓				註 4
7	[關注棲地]0K+600 排水路 [減輕]依現有排水路位置保留其水路設施，採 3 個直徑≥50cm 混凝土管(管壁粗糙)維持排水路生物廊道功能。排水口堆砌石塊，減少排水落差。定期檢查排水路是否暢通，避免影響排水路生態。				✓

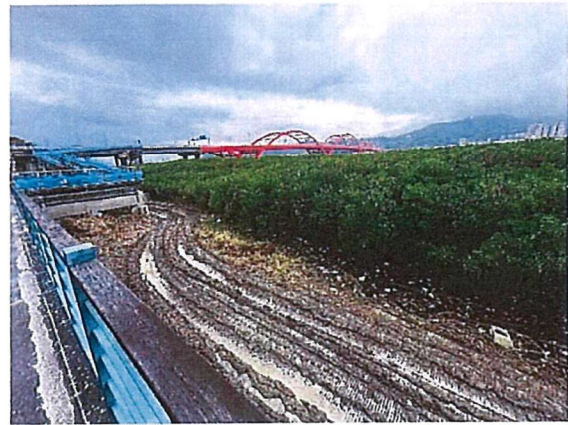
8	[關注棲地]泥灘地 [減輕]計畫路線周邊泥灘地生態豐富，施工注意事項要求施工廠商拆除工程相關廢棄物集中管理及清運，避免掉落周邊環境。				✓	
9	[關注棲地]河川水質 [減輕]降雨期間應對施工產生之臨時裸露地進行適當覆蓋，減少雨水沖蝕	✓				註 5
10	[關注物種]入侵紅火蟻(外來種) [減輕]施工中發現入侵紅火蟻，應進行通報並進行防治(配合指示辦理)，避免施工中產生的擾動幫助其擴散。降低火蟻擴散的風險。				✓	
11	[棲地補償]植被回復 [補償]施工植被回復及綠化種植之樹木，以原生樹種為主，並選擇生長狀況良好之健康植株進行栽植，定期養護以維持植株健康。				✓	
12	每日便當廚餘集中處理帶離現場，避免野生動物誤食、遭受傷害或吸引外來種動物如流浪貓狗聚集。	✓				
13	工程廢棄物或人為製造之垃圾須集中處理並定期清理。	✓				
14	友善對待工區出沒動物(鳥類、哺乳類等)，禁止捕獵傷害。	✓				
15	如有異常狀況發生，請通報有關單位。	✓				
16	[關注棲地]施工便道施作 施工便道施作期間，應優先施作生態廊道，避免影響生態。	✓				
17	[關注棲地]施工便道旁防護措施或引道 施工便道完成後應在便道兩旁設置防護措施或引道，引導陸蟹行走生態廊道，避免影響生態。				✓	
18	[關注棲地]生態廊道 定期檢查生態廊道是否暢通，以及關注陸蟹繁殖季時，陸蟹使用生態廊道情形。	✓				
施工廠商：松青營造有限公司 <div style="text-align: right;"> 工地主任：胡振維   </div>

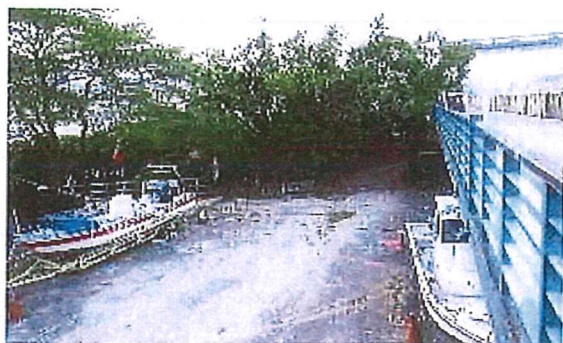
項次	檢查項目	執行結果				執行狀況陳述/相關照片說明(註)
		已執行	執行但不足	未執行	非執行期間	
1	[生態保全對象]0K+750 附近樟樹 [迴避]拉設警示帶迴避保護，如因天然因素或工程必要，需要先通報核定，再以適當方式修剪。	✓				註 1
2	[生態保全對象]1K+300 附近榕樹群 [迴避]拉設警示帶迴避保護，如因天然因素或工程必要，需要先通報核定，再以適當方式修剪。	✓				註 2
3	[關注棲地]既有濱水及河岸植被 [縮小]依設計圖設置施工便道及置料區，優先使用裸露地、既有道路或施工便道，避免超過設計圖規定區域。	✓				註 3
4	[關注棲地]0K+000-0K+200 次生林環境 [減輕]於非施工範圍之次生林區域拉設警示帶，設置「生態不干擾區」，減少工程擾動，提供生物棲息空間。	✓				註 4
5	[關注棲地]濱水河岸 [減輕]環境維護管理禁止使用農藥。若於施工範圍發現有大面積小花蔓澤蘭或其他入侵種外來植物時通報主管機關，評估於環境整理作業時配合工程合併進行外來種移除作業之可行性。	✓				
6	[關注棲地]濱水河岸 [減輕]依設計圖進行河濱施工便道及相關工程施做，維持多孔隙護岸及既有底質環境，避免阻斷蟹類及兩棲爬蟲類等生物橫向廊道。	✓				註 5
7	[關注棲地]0K+600 排水路 [減輕]依現有排水路位置保留其水路設施，採3個直徑≥50cm 混凝土管(管壁粗糙)維持排水路生物廊道功能。排水口堆砌石塊，減少排水落差。定期檢查排水路是否暢通，避免影響排水路生態。				✓	
8	[關注棲地]泥灘地 [減輕]計畫路線周邊泥灘地生態豐富，施工注意事項要求施工廠商拆除工程相關廢棄物集中管理及清運，避免掉落周邊環境。	✓				註 6
9	[關注棲地]河川水質 [減輕]降雨期間應對施工產生之臨時裸露地進行適當覆蓋，減少雨水沖蝕	✓				註 7
10	[關注物種]入侵紅火蟻(外來種) [減輕]施工中發現入侵紅火蟻，應進行通報並進行防治(配合指示辦理)，避免施工中產生的擾動幫助其擴散。降低火蟻擴散的風險。	✓

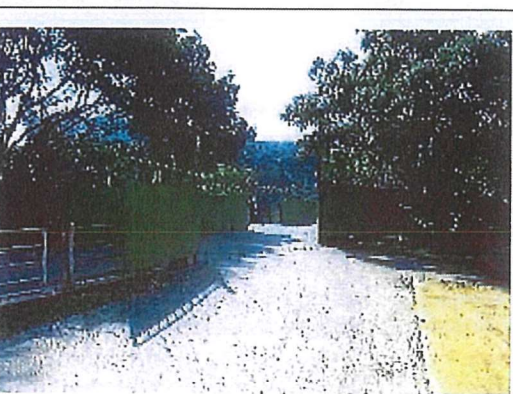
11	[棲地補償]植被回復 [補償]施工植被回復及綠化種植之樹木，以原生樹種為主，並選擇生長狀況良好之健康植株進行栽植，定期養護以維持植株健康。				✓	
12	每日便當廚餘集中處理帶離現場，避免野生動物誤食、遭受傷害或吸引外來種動物如流浪貓狗聚集。	✓				
13	工程廢棄物或人為製造之垃圾須集中處理並定期清理。	✓				註 8
14	友善對待工區出沒動物(鳥類、哺乳類等)，禁止捕獵傷害。	✓				
15	如有異常狀況發生，請通報有關單位。	✓				
16	[關注棲地]施工便道施作 施工便道施作期間，應優先施作生態廊道，避免影響生態。	✓				
17	[關注棲地]施工便道旁防護措施或引道 施工便道完成後應在便道兩旁設置防護措施或引道，引導陸蟹行走生態廊道，避免影響生態。				✓	
18	[關注棲地]生態廊道 定期檢查生態廊道是否暢通，以及關注陸蟹繁殖季時，陸蟹使用生態廊道情形。	✓				註 9
施工廠商：松青營造有限公司 工地主任：胡振維

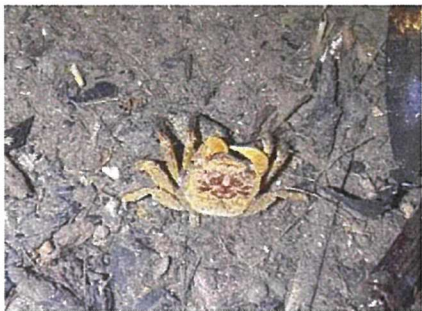
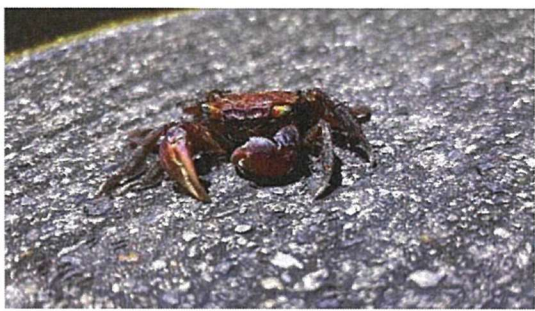
漢氏螳臂蟹	紅螯螳臂蟹

中文名	學名	數量
漢氏螳臂蟹	<i>Orisarma dehaani</i>	12
紅螯螳臂蟹	<i>Chiromantes haematocheir</i>	8
澤蛙	<i>Fejervarya limnocharis</i>	40
斑腿樹蛙	<i>Polypedates megacephalus</i>	5

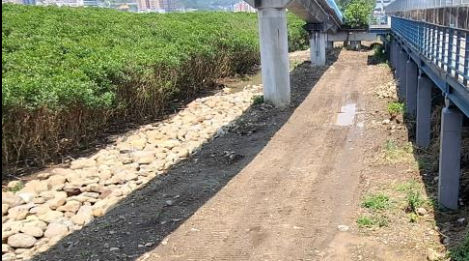
項目	項次	檢查項目	檢查結果		尚未執行	實際抽查情形
			合格	不合格		
	6	[關注棲地] <u>濱水河岸</u> [減輕]依設計圖進行濱水河岸施工便道及相關工程施作，維持多孔隙護岸及既有底質環境，避免阻斷蟹類及兩棲爬蟲類等生物橫向廊道。	■	□	□

評估確實依設計圖進行河岸施工便道維持多孔隙護岸之方式進行施作
	7	[關注棲地] <u>OK+600排水路</u> [減輕]依現有排水路位置保留其水路設施，採用3個直徑 $\geq 50\text{cm}$ 混凝土管(管壁粗糙)維持排水路生物廊道功能。排水口疊砌天然石塊，減少排水落差。定期檢視排水路通暢，避免影響排水路生態。	■	□	□

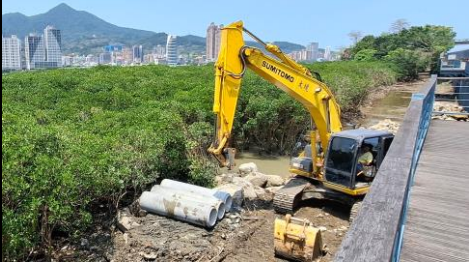
排水路措施正在施作中，現場可見3個直徑 $\geq 50\text{cm}$ 混凝土管及塊石材料
	8	[關注棲地] <u>泥灘地</u> [減輕]計畫路線周邊泥灘地生態豐富，施工注意事項要求施工廠商拆除工程相關廢棄物集中管理及清運，避免掉落周邊環境。	■	□	□

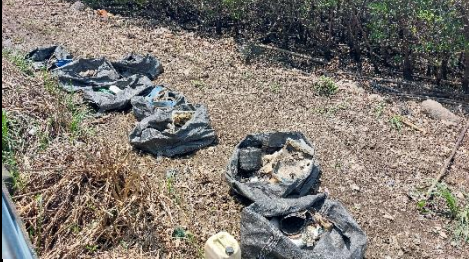
本區受潮汐影響，河岸有隨水漂垃圾，廠商環境整理階段，已將範圍內垃圾一併處理收集定期集中清運
	9	[關注棲地] <u>河川水質</u> [減輕]降雨期間對施工產生之臨時裸露地進行適當覆蓋(防護帆布)，減少雨水沖蝕。	■	□	□	目前工區內未發現有受到雨水明顯沖蝕情形。後續如果因河岸施工產生陡坡裸露地，降雨期間應進行適當覆蓋，避免雨水沖蝕造成崩塌
	10	[關注物種] <u>入侵紅火蟻(外來種)</u> [減輕]施工中若有發現入侵紅火蟻，應進行通報並進行防治工作(配合指示辦理)，避免施工過程的擾動助其擴散，降低紅火蟻擴散至其他區域之風險。	■	□	□	依廠商生態人員定期自主檢查表查填內容，已辦理巡視檢查工作
	11	[棲地補償] <u>植被回復</u> [補償]施工植被回復及綠化種植之樹木，應以原生樹種為主，並選擇生長狀況良好之健康植株進行栽植，定期養護以維持植株健康。	□	□	■	目前未達本工項作業階段
	12	每日便當廚餘集中處理帶離現場，避免野生動物誤食、遭受傷害或吸引外來動物如流浪貓狗聚集。	■	□	□	未發現便當廚餘棄置現場

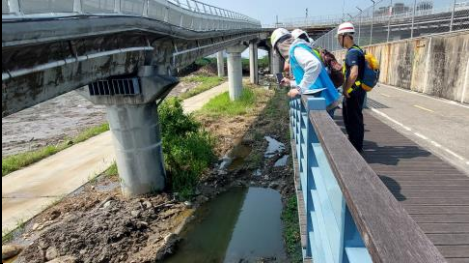
項目	項次	檢查項目	檢查結果		尚未執行	實際抽查情形
			合格	不合格		
	13	工程廢棄物或人為製造之垃圾須集中處理並定期清理。	<input checked="" type="checkbox"/>	<input type="checkbox"/>	<input type="checkbox"/>	未發現工程廢棄物或人為製造垃圾隨意棄置情形
	14	友善對待工區出沒動物(鳥類、哺乳類等)，禁止捕獵傷害。	<input checked="" type="checkbox"/>	<input type="checkbox"/>	<input type="checkbox"/>

<p>本日抽查補充說明因工程施作產生之微棲地環境(如小水潭)可能吸引兩棲爬蟲類等生物棲息利用，後續施工前宜加強注意，如有發現，依類別使用合適友善方式搬遷或引導至鄰近區，禁止私下捕獵及避免工程機具造成傷害</p>
	15	如有異常狀況發生，請通報有關單位。	<input checked="" type="checkbox"/>	<input type="checkbox"/>	<input type="checkbox"/>	未發現特殊異常情形
	16	[關注棲地] 施工便道施作 施工便道施作期間，應優先施作生態廊道，避免影響生態。	<input checked="" type="checkbox"/>	<input type="checkbox"/>	<input type="checkbox"/>	  <p>本日說明河岸陸蟹或其他兩棲爬蟲在水域與自然河岸移動屬施工河段普遍發生情形。而有部分生物則是藉由排水路作為生態廊道在其上、下游環境移動。本項排水路生態廊道為施工便道穿越排水路區位時，應依設計圖方式優先設置便道下方管涵，以保持排水路通暢。本日抽查時，已開始施作本項工程</p>
	17	[關注棲地] 施工便道旁防護措施或引道 施工便道完成後應在便道兩旁設置防護措施或引道，引導陸蟹行走生態廊道，避免影響生態。	<input type="checkbox"/>	<input type="checkbox"/>	<input checked="" type="checkbox"/>	  <p>由於施工便道尚在施作中，本日加強宣導本項措施，請施工廠商生態人員注意陸蟹主要活動區段，以利後續落實陸蟹相關保護措施</p>

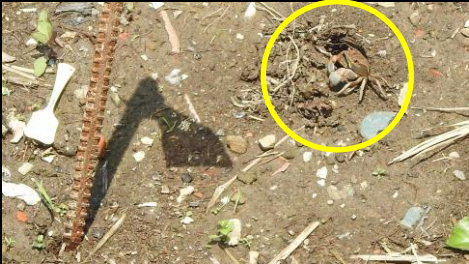
項目	項次	檢查項目	檢查結果		尚未執行	實際抽查情形
			合格	不合格		
	18	[關注棲地] 生態廊道 定期檢查生態廊道是否暢通，以及關注陸蟹繁殖季時，陸蟹使用生態廊道情形。	<input checked="" type="checkbox"/>	<input type="checkbox"/>	<input type="checkbox"/>

<p>目前施工便道及排水路生態廊道尚在施作中，未發現河岸橫向生態廊道受到便道阻隔情形。本日勘查發現在廠商施工便道路緣標記處及河岸已有陸蟹開始活動，已加強宣導請廠商生態人員依定期監測結果，提供施工廠商建議施作帆布引導設施之時間、區域，並注意實施成效</p>
是否發生環境異常狀況? (如有環境生態異常狀況請通報工程主辦機關與監造單位)			<input type="checkbox"/> 是	異常狀況說明： 解決對策：		
			<input checked="" type="checkbox"/> 否	未發現特殊異常情形

工程主辦機關	新北市政府高灘地工程管理处	勘查/會議日期	114年4月11日
		勘查/會議地點 (TWD97)	淡水河金色水岸大河門戶改善工程工區 X:296446 Y:2779863
工程名稱	淡水河金色水岸大河門戶改善工程		
生態檢核團隊 (工程主辦機關方)	田野資訊有限公司	施工廠商	松青營造有限公司
監造單位	和建工程顧問有限公司	生態檢核團隊 (施工廠商方)	逐跡生態顧問有限公司
相關意見摘要		處理情形回覆	
<p>1. 自主檢查表項次2內容之榕樹群誤植為樟樹，請修正。</p> <p>2. 自主檢查表相關採證照片請放大，或另外提供原始照片作為附件，以利辨識。</p> <p>3. 除每月自主檢查表外，請廠商生態人員提供每月定期現勘觀察記錄資料及說明。</p> <p>4. 請廠商生態人員確認目前施工便道是否有蟹類或兩棲爬蟲類明顯出沒之區域。</p> <p>5. 請廠商生態人員依定期監測結果，提供施工廠商建議施作帆布引導設施之時間、區域。後續注意實施成效。</p> <p>6. 施工降挖產生之臨時水塘可能吸引斑龜棲息利用，後續再次施工前先作水塘檢視及相關保育措施，避免誤傷。</p>		<p>1. 已修正 114 年 2 月生態檢核成果報告之自主檢查表項次 2 內容榕樹群誤植為樟樹。(如附表一)</p> <p>2. 已修正 114 年 2 月生態檢核成果報告之自主檢查表相關採證照片放大。(如附表一)</p> <p>3. 已於 114 年 3 月生態檢核成果報告補充每月定期現勘觀察記錄資料及說明。(如附表二)</p> <p>4. 114 年 4 月 16 日現場勘查夜間確認蟹類狀況，蟹類較多區域為近竹圍側，物種及數量如附表三，蟹類多集中於積水處周圍。蟹洞密度最高處為(25.13091, 121.45807)，此處至竹圍側蟹洞密度較關渡側高，建議生態廊道架設於此。兩棲爬蟲多棲息於工區自行車道下方積水之水池中，目前主要以人力移除看到的斑龜為主。</p> <p>5. 本工程施作帆布引導設施之時間預計為施工便道完成後(114年5月底)、區域為施工便道臨水側。</p> <p>6. 本工程如後續施工降挖會於施工前先作水塘檢視及相關保育措施，避免誤傷動植物。</p>
