C02-施工階段 現場勘查 / 會議紀錄表

C05-施工階段生態保育措施抽查表

工程名稱：淡水河金色水岸大河門戶改善工程

檢查日期：114年10月7日

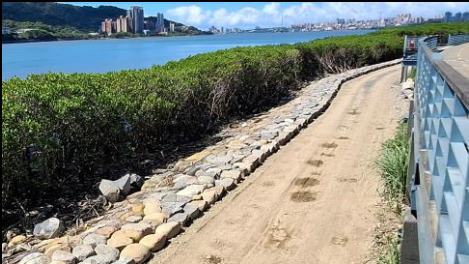
評估確實依設計圖進行河岸施工便道維持多孔隙護岸之方式進行施作
	7	[關注棲地] <u>OK+600排水路</u> [減輕]依現有排水路位置保留其水路設施，採用3個直徑 $\geq 50\text{cm}$ 混凝土管(管壁粗糙)維持排水路生物廊道功能。排水口疊砌天然石塊，減少排水落差。定期檢視排水路通暢，避免影響排水路生態。	<input checked="" type="checkbox"/>	<input type="checkbox"/>	<input type="checkbox"/>

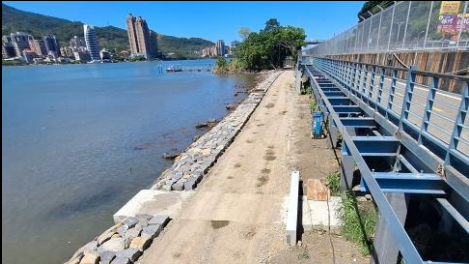
排水路箱涵已完成，並保持通暢
	8	[關注棲地] <u>泥灘地</u> [減輕]計畫路線周邊泥灘地生態豐富，施工注意事項要求施工廠商拆除工程相關廢棄物集中管理及清運，避免掉落周邊環境。	<input checked="" type="checkbox"/>	<input type="checkbox"/>	<input type="checkbox"/>

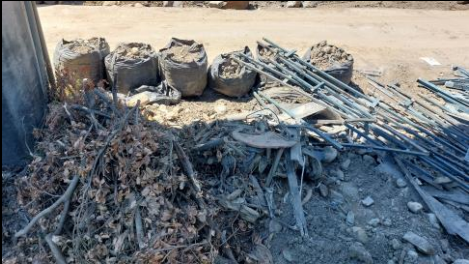
工程相關廢棄物集中管理並定期清運，未發現任意棄置於河灘地情形
	9	[關注棲地] <u>河川水質</u> [減輕]降雨期間對施工產生之臨時裸露地進行適當覆蓋(防護帆布)，減少雨水沖蝕。	<input checked="" type="checkbox"/>	<input type="checkbox"/>	<input type="checkbox"/>	目前工區內未發現有受到雨水明顯沖蝕情形
	10	[關注物種] <u>入侵紅火蟻(外來種)</u> [減輕]施工中若有發現入侵紅火蟻，應進行通報並進行防治工作(配合指示辦理)，避免施工過程的擾動助其擴散，降低紅火蟻擴散至其他區域之風險。	<input checked="" type="checkbox"/>	<input type="checkbox"/>	<input type="checkbox"/>	依廠商生態人員定期自主檢查表查填內容，已辦理巡視檢查工作，至目前均未發現入侵紅火蟻

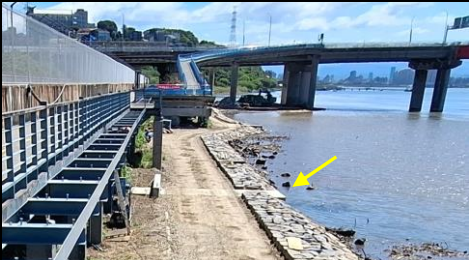
本項排水路生態廊道為施工便道穿越排水路區位時，應依設計圖方式優先設置便道下方管涵，以保持排水路通暢。本日抽查時，已完成本項工程
	17	[關注棲地] 施工便道旁防護措施或引道 施工便道完成後應在便道兩旁設置防護措施或引道，引導陸蟹行走生態廊道，避免影響生態。	■	<input type="checkbox"/>	<input type="checkbox"/>

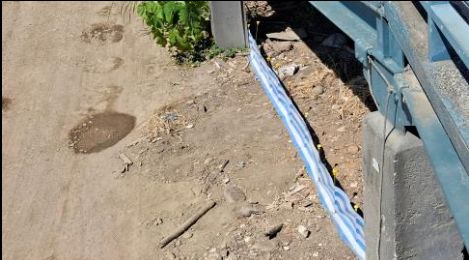
廠商針對重點區段設置陸蟹帆布防護措施
	18	[關注棲地] 生態廊道 定期檢查生態廊道是否暢通，以及關注陸蟹繁殖季時，陸蟹使用生態廊道情形。	■	<input type="checkbox"/>	<input type="checkbox"/>	本日勘查記錄廠商已於施工便道重點區段設置陸蟹防護措施，並由廠商生態人員協助定期監測。
是否發生環境異常狀況? (如有環境生態異常狀況請通報工程主辦機關與監造單位)			<input type="checkbox"/> 是	異常狀況說明： 解決對策：		
			■ 否	未發現特殊異常情形
