C02_03-施工階段 現場勘查 會議紀錄表

工程主辦機關	新北市政府高灘地工程管理處	勘查/會議日期	115年3月31日
		勘查/會議地點 (TWD97)	淡水河金色水岸大河門戶改善工程工區 X:296446 Y:2779863
工程名稱	淡水河金色水岸大河門戶改善工程		
生態檢核團隊 (工程主辦機關方)	田野資訊有限公司	施工廠商	松青營造有限公司
監造單位	和建工程顧問有限公司	生態檢核團隊 (施工廠商方)	逐跡生態顧問有限公司
相關意見摘要		處理情形回覆	
<p>摘錄本次抽查要點如下，其餘詳見 C05_03 抽查表：</p> <p>1. 生態保育措施-項次 1、項次 2，生態保全對象(樟樹及榕樹)，均有落實迴避保護，目前保護樹木生長狀況良好。待完工後請確實移除樹木保護之假設設施。</p> <p>2. 生態保育措施-項次 8，部分拆除工程之廢棄物有掉落河道及堆置於自行車棧道下方之情形，影響工程及蟹類棲地品質，應確實清除。</p> <p>3. 生態保育措施-項次 12，排水路蟹類棲地有流浪犬聚集，除干擾自然生態環境，同時影響工程品質(於鋪面留下足印)。請注意便當廚餘集中處理及清運，並避免餵食，如有民眾餵食情形，宜柔性勸導，並清除民眾餵食物品。</p> <p>4. 生態保育措施-項次 17，便道旁帆布防護措施已設置，但有部分段落未確實固定，請再調整。固定蟹類引導帆布用之鋼筋已加設黃色上蓋增加安全，但有部分掉落，應檢查復原。</p>		<p>1. 因竹圍標工程施工動線需要經過，目前將持續維持樟樹及榕樹之良好生長環境與保護措施，並已要求施工團隊列入日常巡檢項目。待竹圍工程無需使用或完工後，清運所有樹木保護之相關假設工程設施。</p> <p>2. 已立即派員進入河道、陸蟹棲地及自行車棧道下方進行全面巡檢。針對掉落之混凝土碎塊、構造物殘骸及雜物，採人工方式進行清運。(詳不合格改善照片表)</p> <p>3. 已派員針對附近餵食民眾進行柔性勸導，說明餵食行為對蟹類棲地生態之衝擊，並同步清理現場留置之餵食容器與剩餘殘食。(詳不合格改善照片表)</p> <p>4. 針對便道旁固定不實之帆布段落，已重新以鐵絲、繫繩及壓條進行加固，確保不會因強風或機械作業而脫落。(詳不合格改善照片表)</p>

不合格品改正紀錄表

C05-施工階段生態保育措施抽查表

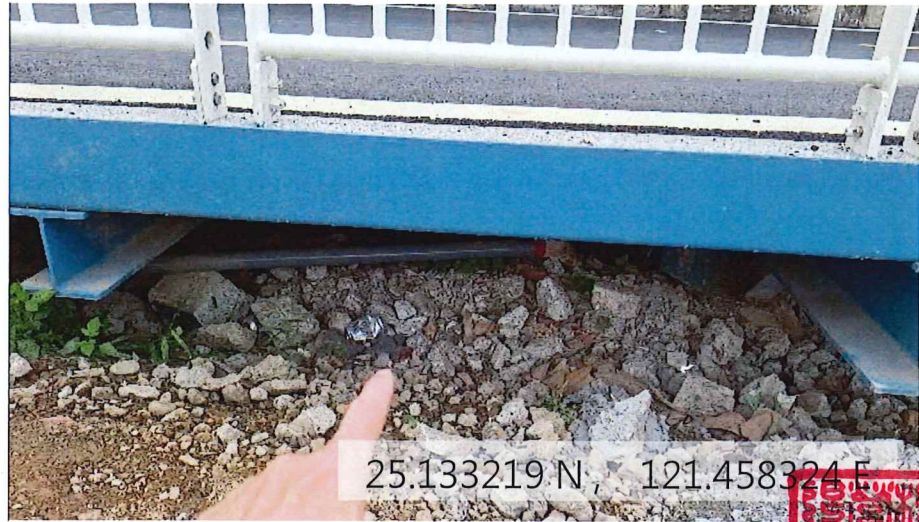
缺失事項：部分拆除工程之廢棄物有掉落河道、陸蟹棲地及堆置於自行車棧道下方之情形，影響工程及蟹類棲地品質，應確實清除。

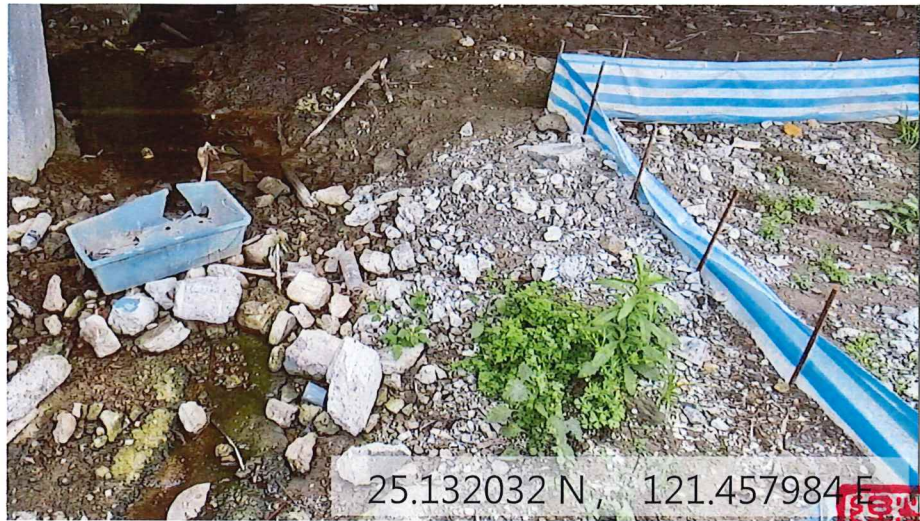
缺失事項：部分拆除工程之廢棄物有掉落河道、陸蟹棲地及堆置於自行車棧道下方之情形，影響工程及蟹類棲地品質，應確實清除。

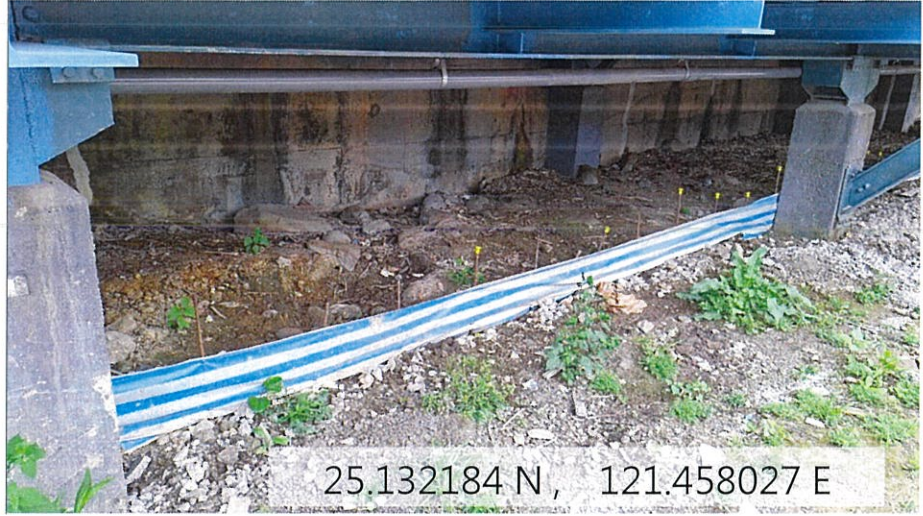
缺失事項：便道旁帆布防護措施已設置，但有部分段落未確實固定，請再調整。固定蟹類引導帆布用之鋼筋已加設黃色上蓋增加安全，但有部分掉落，應檢查復原。

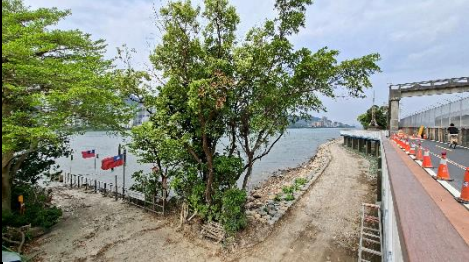
保全對象-樟樹生長狀況良好
	2	[生態保全對象]1K+300附近榕樹群 [迴避]拉設警示帶進行迴避保護，但如因天然因素或工程必要，應先進行通報核定，再以適當方式進行修剪。	■	□	□

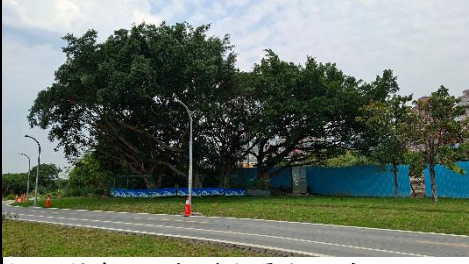
保全對象-榕樹群生長狀況良好
生態保育措施	3	[關注棲地]既有濱水帶及河岸植被 [縮小]依設計圖設置施工便道及置料區，優先使用裸露地、既有道路或施工便道，避免超過設計圖規定之區域。	■	□	□

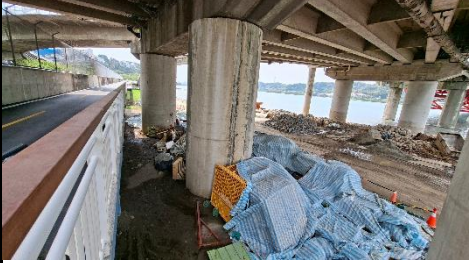
施工期間使用橋下既有裸露地作為置料區
	4	[關注棲地]0K+000~0K+200次生林環境 [減輕]於非施工範圍之次生林區域拉設警示帶，設置「生態不干擾區」，減少工程擾動，提供生物棲息空間。	■	□	□

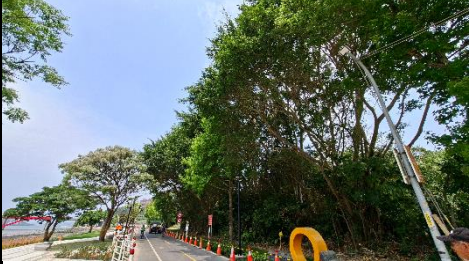
工程期間確實設置施工圍籬阻隔，減少對周邊次生林環境之擾動，目前則設置連桿式交通錐
	5	[關注棲地]濱水河岸 [減輕]環境維護管理禁止使用農藥。若於施工範圍發現有大面積小花蔓澤蘭或其他入侵種外來植物時通報主管機關，評估於環境整理作業時配合工程合併進行外來種移除作業之可行性。	■	□	□	環境整理未發現使用農藥及除草劑

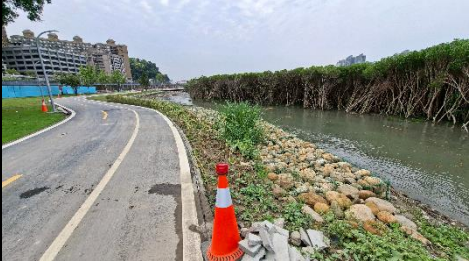
確實依設計圖進行河岸施工便道維持多孔隙護岸之方式進行施作
	7	[關注棲地] <u>OK+600排水路</u> [減輕]依現有排水路位置保留其水路設施，採用3個直徑 $\geq 50\text{cm}$ 混凝土管(管壁粗糙)維持排水路生物廊道功能。排水口疊砌天然石塊，減少排水落差。定期檢視排水路通暢，避免影響排水路生態。	<input checked="" type="checkbox"/>	<input type="checkbox"/>	<input type="checkbox"/>

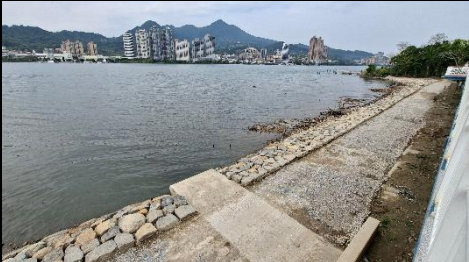
排水路箱涵完成，並保持通暢
	8	[關注棲地] <u>泥灘地</u> [減輕]計畫路線周邊泥灘地生態豐富，施工注意事項要求施工廠商拆除工程相關廢棄物集中管理及清運，避免掉落周邊環境。	<input type="checkbox"/>	<input checked="" type="checkbox"/>	<input type="checkbox"/>

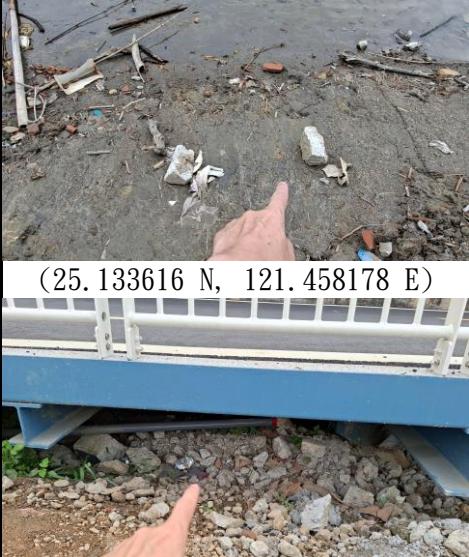
(25.133616 N, 121.458178 E) (25.133219 N, 121.458324 E) 部分拆除工程之廢棄物掉落河道及堆置於自行車棧道下方之情形，影響工程及蟹類棲地品質，應確實清除
	9	[關注棲地] <u>河川水質</u> [減輕]降雨期間對施工產生之臨時裸露地進行適當覆蓋(防護帆布)，減少雨水沖蝕。	<input checked="" type="checkbox"/>	<input type="checkbox"/>	<input type="checkbox"/>	目前工區內未發現有受到雨水明顯沖蝕情形

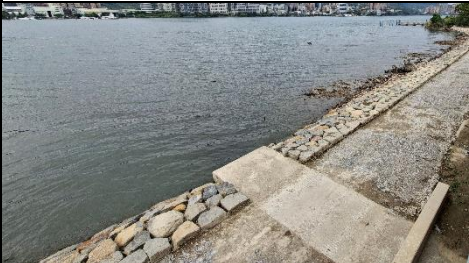
施工便道施作確實優先施作排水路生態廊道(依設計圖設置便道下方管涵，並保持排水路通暢)
	17	[關注棲地] 施工便道旁防護措施或引道 施工便道完成後應在便道兩旁設置防護措施或引道，引導陸蟹行走生態廊道，避免影響生態。	<input checked="" type="checkbox"/>	<input type="checkbox"/>	<input type="checkbox"/>

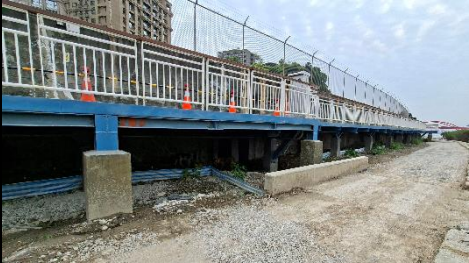
(25.132184 N, 121.458027 E) 便道旁帆布防護措施已設置，但有部分段落未確實固定，請再調整。固定蟹類引導帆布用之鋼筋已加設黃色上蓋增加安全，但有部分掉落，應檢查復原
	18	[關注棲地] 生態廊道 定期檢查生態廊道是否暢通，以及關注陸蟹繁殖季時，陸蟹使用生態廊道情形。	<input checked="" type="checkbox"/>	<input type="checkbox"/>	<input type="checkbox"/>	廠商已於施工便道重點區段設置陸蟹防護措施，並由廠商生態人員定期監測
是否發生環境異常狀況? (如有環境生態異常狀況請通報工程主辦機關與監造單位)			<input type="checkbox"/> 是	異常狀況說明： 解決對策：
