公共工程生態檢核自評表

工程基本資料	計畫及工程名稱	淡水河金色水岸大河門戶改善工程		
	設計單位	宜大國際景觀科技股份有限公司	監造廠商	和建工程顧問股份有限公司
	主辦機關	新北市政府高灘地工程管理處	營造廠商	松青營造有限公司
	基地位置	地點：新北市淡水區 TWD97座標 X:296545, Y:2779544	工程預算/經費(千元)	中央：99,277.3048 地方：36,719.0032
	工程目的	針對既有金色水岸自行車道進行改善，營造具在地特色及國際觀光潛力的自行車友善觀光旅遊環境。		
	工程類型	<input type="checkbox"/> 交通、 <input type="checkbox"/> 港灣、 <input type="checkbox"/> 水利、 <input type="checkbox"/> 環保、 <input type="checkbox"/> 水土保持、 <input checked="" type="checkbox"/> 景觀、 <input type="checkbox"/> 步道、 <input type="checkbox"/> 建築、 <input checked="" type="checkbox"/> 其他：自行車道改善		
	工程概要	自行車道改善(包含高架棧橋拓寬、平面車道拓寬及水位站棧橋平台等)、市界廣場、景觀設施、照明及植栽工程。		
	預期效益	打開淡水河岸開闊視野，提升新北河濱第一印象。		
階段	檢核項目	評估內容	檢核事項	附表
規劃設計階段	規劃設計期間： 111 年 12 月 20 日至 113 年 11 月 8 日			
	一、專業參與	生態背景及工程專業團隊	是否組成含生態背景及工程專業之跨領域工作團隊? <input checked="" type="checkbox"/> 是 <input type="checkbox"/> 否	D-01
	二、基本資料蒐集調查	生態環境及議題	1. 是否具體調查掌握自然及生態環境資料? <input checked="" type="checkbox"/> 是 <input type="checkbox"/> 否 2. 是否確認工程範圍及週邊環境之生態議題與生態保全對象? <input checked="" type="checkbox"/> 是 <input type="checkbox"/> 否	D-01 D-02 D-03

C05-施工階段生態保育措施抽查表

工程名稱：淡水河金色水岸大河門戶改善工程

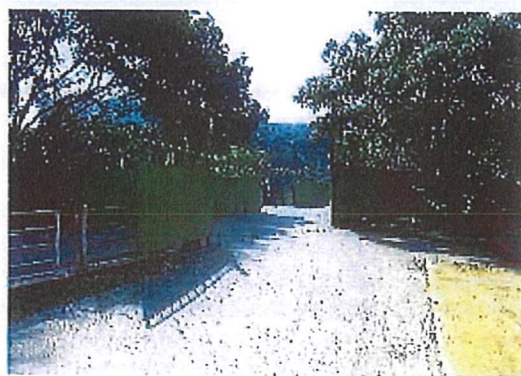
11	[棲地補償]植被回復 [補償]施工植被回復及綠化種植之樹木，以原生樹種為主，並選擇生長狀況良好之健康植株進行栽植，定期養護以維持植株健康。				✓	
12	每日便當廚餘集中處理帶離現場，避免野生動物誤食、遭受傷害或吸引外來種動物如流浪貓狗聚集。	✓				
13	工程廢棄物或人為製造之垃圾須集中處理並定期清理。	✓				註 8
14	友善對待工區出沒動物(鳥類、哺乳類等)，禁止捕獵傷害。	✓				
15	如有異常狀況發生，請通報有關單位。	✓				
16	[關注棲地]施工便道施作 施工便道施作期間，應優先施作生態廊道，避免影響生態。	✓				
17	[關注棲地]施工便道旁防護措施或引道 施工便道完成後應在便道兩旁設置防護措施或引道，引導陸蟹行走生態廊道，避免影響生態。				✓	
18	[關注棲地]生態廊道 定期檢查生態廊道是否暢通，以及關注陸蟹繁殖季時，陸蟹使用生態廊道情形。	✓				註 9
施工廠商：松青營造有限公司 工地主任：胡振維

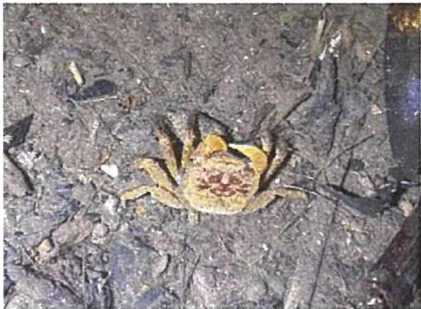
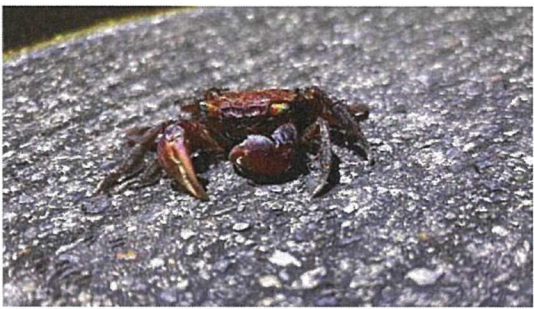
漢氏螳臂蟹	紅螯螳臂蟹

中文名	學名	數量
漢氏螳臂蟹	<i>Orisarma dehaani</i>	12
紅螯螳臂蟹	<i>Chiromantes haematocheir</i>	8
澤蛙	<i>Fejervarya limnocharis</i>	40
斑腿樹蛙	<i>Polypedates megacephalus</i>	5

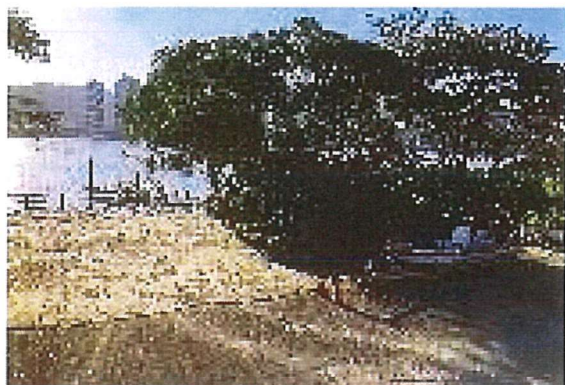
項次	檢查項目	執行結果				執行狀況陳述/相關照片說明(註)
		已執行	執行但不足	未執行	非執行期間	
1	[生態保全對象]0K+750 附近樟樹 [迴避]拉設警示帶迴避保護，如因天然因素或工程必要，需要先通報核定，再以適當方式修剪。	√				註 1
2	[生態保全對象]1K+300 附近樟樹 [迴避]拉設警示帶迴避保護，如因天然因素或工程必要，需要先通報核定，再以適當方式修剪。	√				註 2
3	[關注棲地]既有濱水及河岸植被 [縮小]依設計圖設置施工便道及置料區，優先使用裸露地、既有道路或施工便道，避免超過設計圖規定區域。	√				註 3
4	[關注棲地]0K+000~0K+200 次生林環境 [減輕]於非施工範圍之次生林區域拉設警示帶，設置「生態不干擾區」，減少工程擾動，提供生物棲息空間。	√				
5	[關注棲地]濱水河岸 [減輕]環境維護管理禁止使用農藥。若於施工範圍發現有大面積小花蔓澤蘭或其他入侵種外來植物時通報主管機關，評估於環境整理事業時配合工程合併進行外來種移除作業之可行性。	√				
6	[關注棲地]濱水河岸 [減輕]依設計圖進行河濱施工便道及相關工程施做，維持多孔隙護岸及既有底質環境，避免阻斷蟹類及兩棲爬蟲類等生物橫向廊道。	√				註 4
7	[關注棲地]0K+600 排水路 [減輕]依現有排水路位置保留其水路設施，採 3 個直徑≥50cm 混凝土管(管壁粗糙)維持排水路生物廊道功能。排水口堆砌石塊，減少排水落差。定期檢查排水路是否暢通，避免影響排水路生態。				√

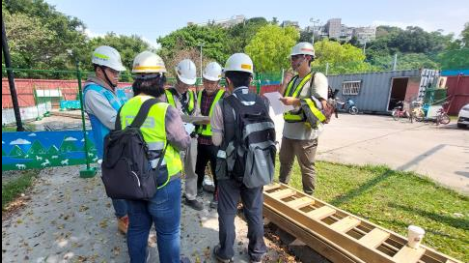
<p>由於施工便道尚在施作中，本日加強宣導本項措施，請施工廠商生態人員注意陸蟹主要活動區段，以利後續落實陸蟹相關保護措施</p>
